製造工場における

# 省エネ・再エネ事例集

令和4年度新潟市エネルギー専門家派遣事業

## 新潟市経済部企業誘致課

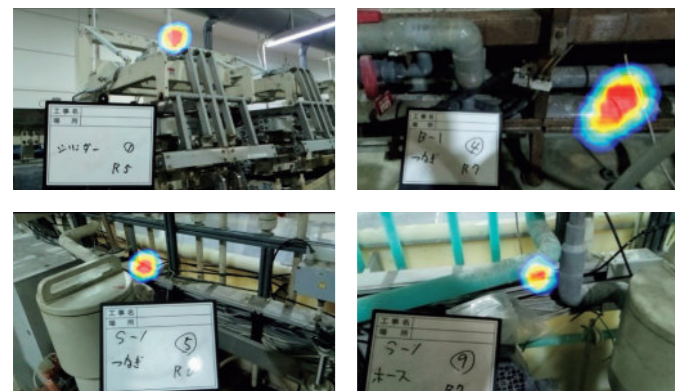
現地診断の結果、空気漏れの音が確認できる箇所を検知。エアリー漏れを可視化できるカメラ等で詳細を検査した結果、施設全体で9か所の空気漏れが確認されました(下表)。空気漏れを改修することによってコンプレッサの動力削減が図られることからエアリー漏れが確認されたら早急に対策を検討することを提案しました。

圧縮空気漏れ検知カメラによるエアリー漏れ調査(診断報告書より)

確認できた9か所のエアリー漏れを改修することで、漏れは90%改善され、年間15,725kWhの電力削減が実現可能となります。これにより、CO<sub>2</sub>の排出も年間で7.5tを削減することが見込まれます。

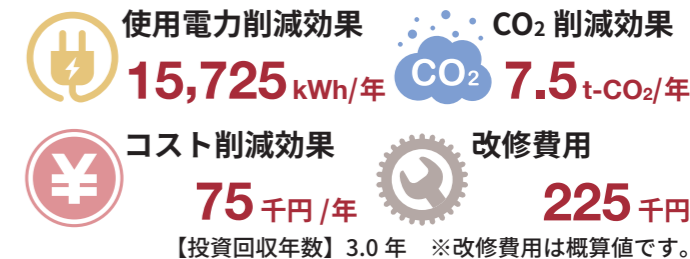
#### ■設備更新の効果

周波数 (Hz)	割合	使用量 (kWh/年)	実使用量 (kWh/年)
夏季	50 → 50	1	32,400	34,105
冬季	50 → 40	0	7,373	7,761
合計			39,773	41,866

メッキ層の冷水を循環するためポンプを連続的に稼働させており、季節に関係なくポンプは一定に稼働していました。季節に応じてインバータによりポンプを制御し、負荷に応じた運転を行うことを提案しました。

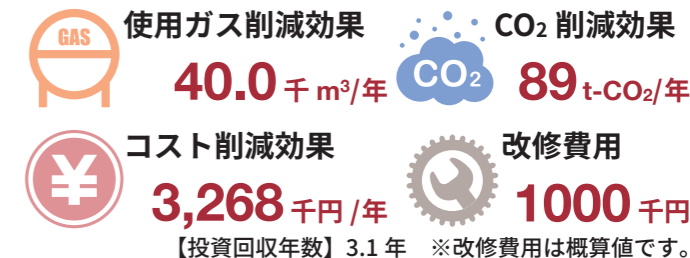
#### ■設備更新の効果

最新式ボイラー導入により年間4万m<sup>3</sup>のガス削減を実現。

高効率ボイラーは効率が良く、高い成績係数となります。最新式のボイラーに更新することで省エネが図られることから更新を提案しました。

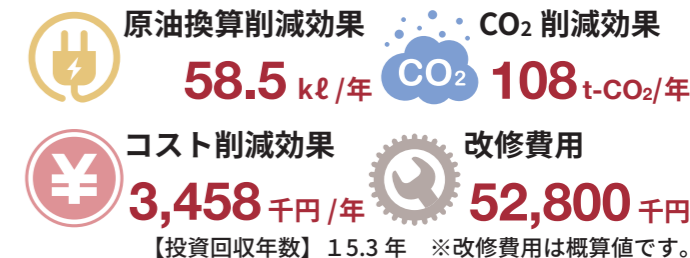
#### ■設備導入の効果

日負荷変動が不明だったため、設置可能面積(2,500m<sup>2</sup>)のうち約2,000m<sup>2</sup>に設置した場合の設備容量(264kW)で発電量および省エネ効果等を算出して提案しました。

工場の屋上に太陽光発電設備を追加で設置して自家消費することで、購入電力量の削減を図る提案をしました。

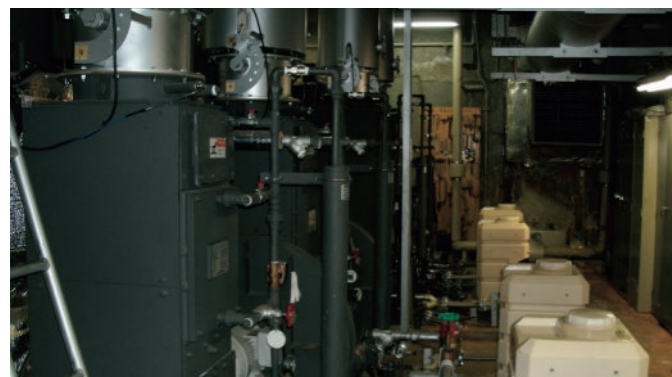
現地診断においてドレン回収の温水が途中で排水されていることが確認されました。本来、この温水はボイラ室に設置している回収タンクに戻り給水温度を昇温することでボイラの稼働負荷を抑えることができ、ガスの使用量を抑え省エネにつながるため、排水している温水を回収する設備改善を提案しました。

ドレン（復水）が再利用されていなかった（イメージ写真）

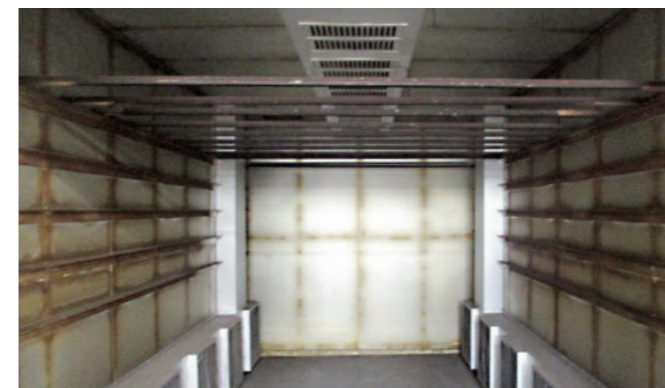
現地診断の結果、塗装乾燥の工程で乾燥機の排気はそのまま捨てられていました。塗装乾燥機の排気熱で給気を加熱する機器を導入することにより、排熱約 50% を回収することができます。熱交換効率も考慮し、排熱の 40% を回収し給気を加熱した場合の LPG 削減を提案しました。

今回診断した乾燥炉の内部

乾燥炉からの排気は約 100°C。低温排熱回収熱交換器を導入することで約 50% の熱回収が可能となります。熱交換効率も考慮し 40% の熱を回収する条件で LPG の削減量を試算した結果、25.4% の削減が実現しました。

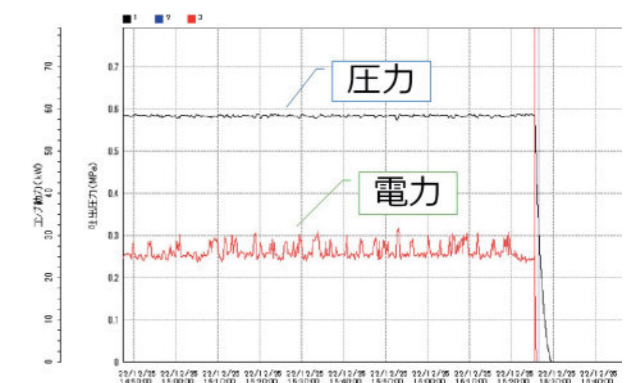
圧力と電圧の計測 (診断報告書より)

圧力計測及び電力計測の結果から最大の空気漏れ量を算出した結果、空気漏れ量は最大1分あたり2,276ℓで、計測値の約3.3倍になることが分かりました。
